मेलम्ची बाढीको सन्दर्भमा

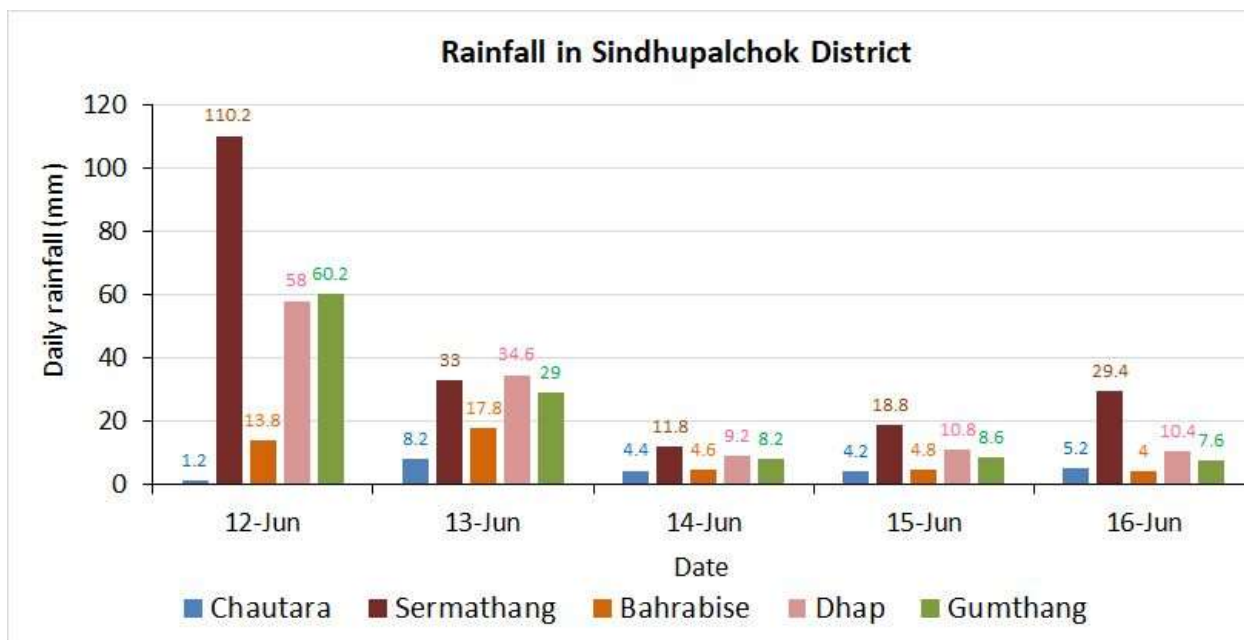
मेलम्ची जलाधारको शेर्माथाङ्ग वर्षामापन केन्द्रमा मिति २०७८।०२।२९ मा धेरै भारी वर्षामापन भएको र वरपरका अन्य केन्द्रहरूमा हल्का देखि भारी वर्षामापन भएको; मिति २०७८।०२।३० देखि २०७८।०३।०१ सम्मै सो जलाधारमा हल्का देखि मध्यम मात्र वर्षामापन भएको।

चित्र १: मेलम्ची जलाधार र आसपासमा भएको दैनिक वर्षामापन (स्रोत: हावापानी विश्लेषण शाखा)

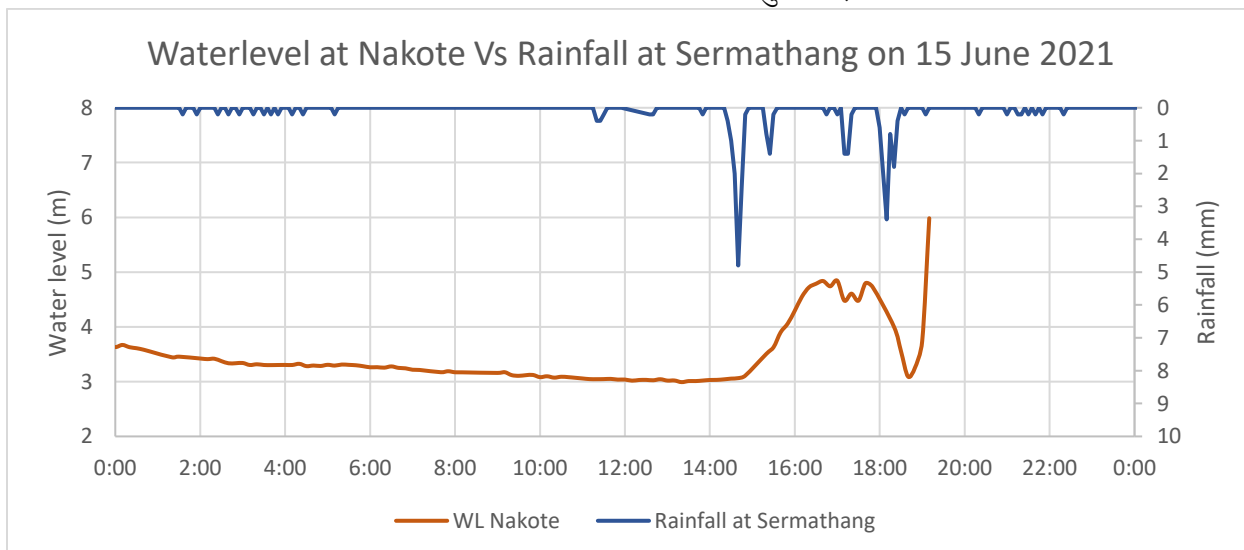
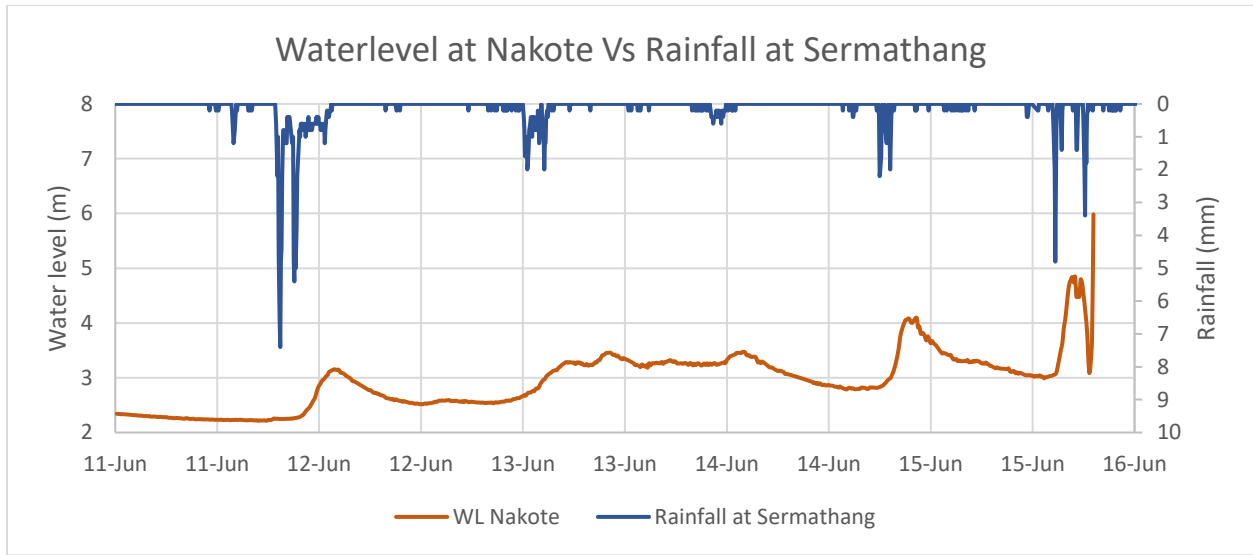
साथै मिति २०७८ असार ०१ गते उक्त जलाधार क्षेत्रमा मध्यम वर्षा भईरहदा मेलम्चीघ्याङ्ग नजिक पहिरो गई मेलम्ची खोला थुनिएको कारण मेलम्ची खोलाको नाकोटे जलमापन केन्द्रमा करिब एक घण्टा समयाबधिमा जलसतह एक्कासी घटेको र अकस्मात् बढेको हुँदा Landslide Dam Outburst Flood (LDOF) का कारण तल्लो तटिय क्षेत्र मेलम्ची बजारमा जनधनको क्षति हुन गएको।

चित्र २ र ३: शेर्माथाङ्ग स्वचालित वर्षामापन केन्द्र र नाकोटे स्वचालित जलसतहमापन केन्द्रको मापन विवरण
